**FORD TRANSIT COURIER 95 HK MANUELL 2WD**
**TESTDATO: 13.08.2025**
**KODE: 1781808**

**ZH47891**

NBF Tilstandsrapport er utarbeidet av Norges Bilbransjeforbund og Forbrukerrådet.

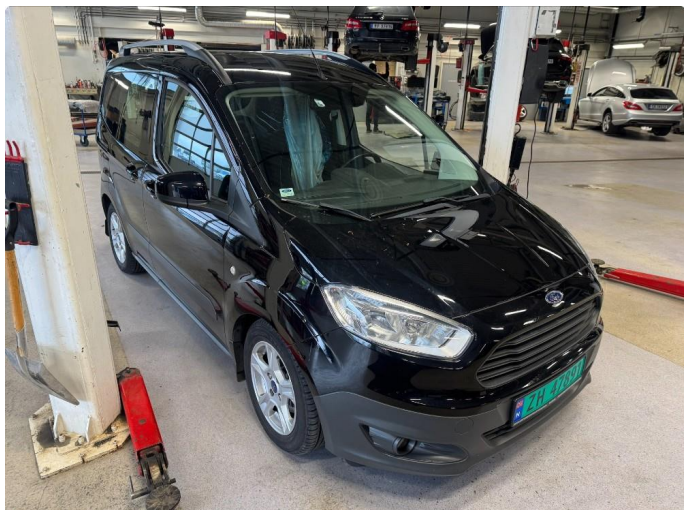
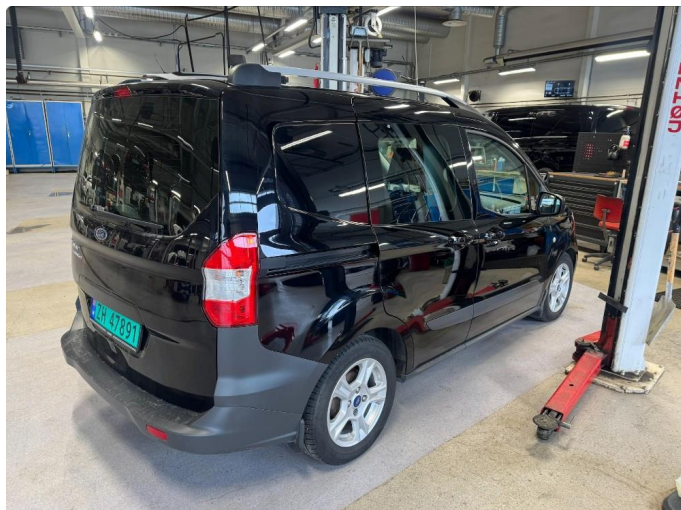
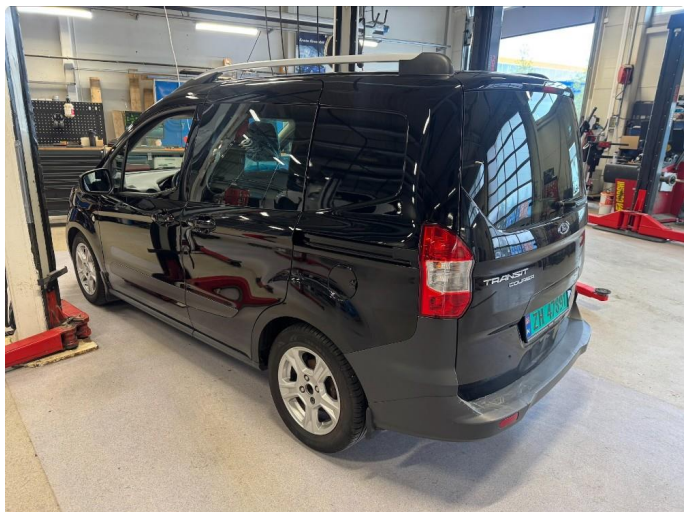
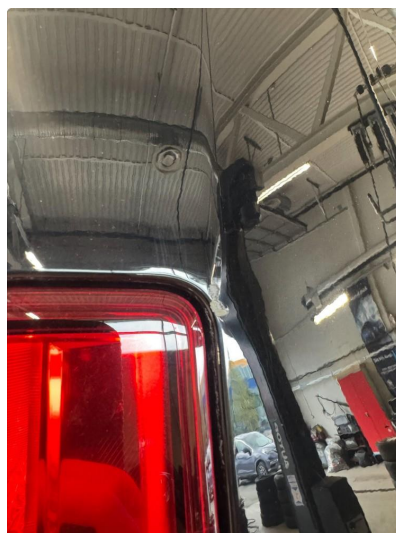
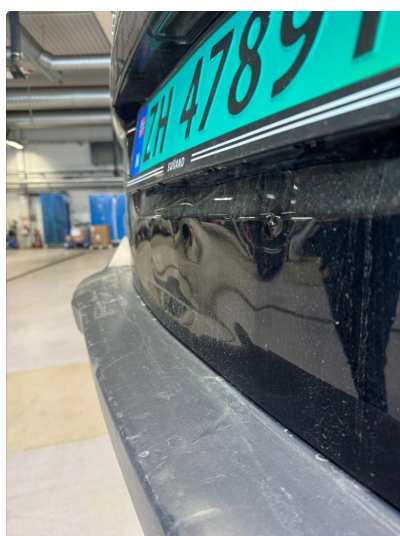
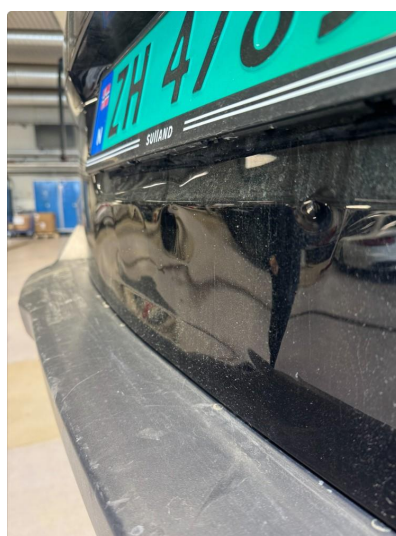
| Punkt | Beskrivelse | Plassering |
|---|---|---|
| 1.1 Lakk | Generelt ripete lakk | |
| 1.2 Panser | Flere steinsprang panser | |
| 1.3 Dører | Skade i bakluke | bak |
| 1.4 Dører | Lite hakk i lakk bakkant av skyvedør venstre side | |
| 1.5 Skjermer | Skade bakskjerm høyre side ved baklykt | |
| 1.6 Dekk/Felger | Mangler senterkopp venstre side bak | |
| 1.7 Støtfanger | Steinsprut frontfanger | |
