SUZUKI LIANA / ER 106 HK AUTOMAT 4WD

TESTDATO: 02.03.2026

JU89173

NBF Tilstandsrapport er utarbeidet av Norges Bilbransjeforbund og Forbrukerrådet.

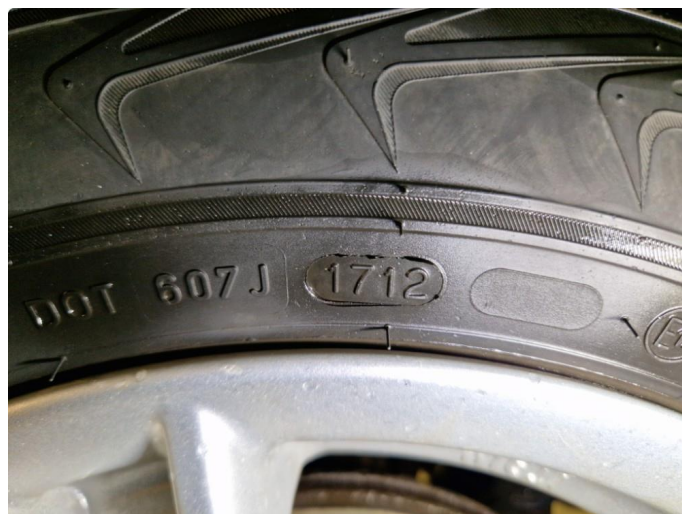
2.4 Vinterdekk produsert 17/2012 Nokian Hakkapelitta 5 185/65R 14 90T Piggdekk

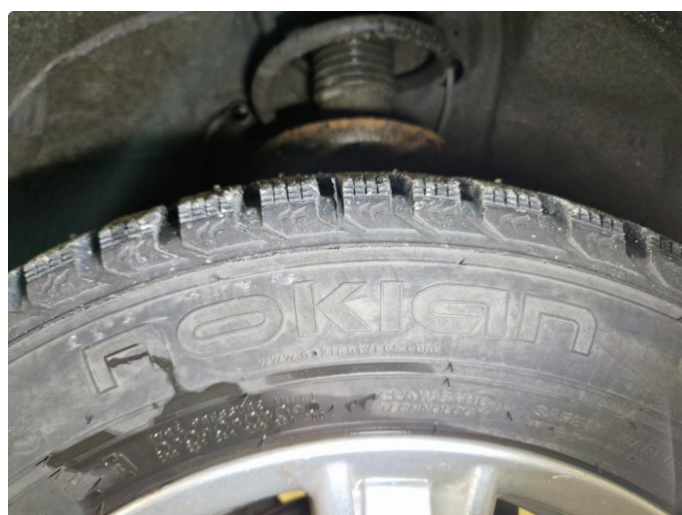
2.4 Vinterdekk produsert 17/2012 Nokian Hakkapelitta 5 185/65R 14 90T Piggdekk

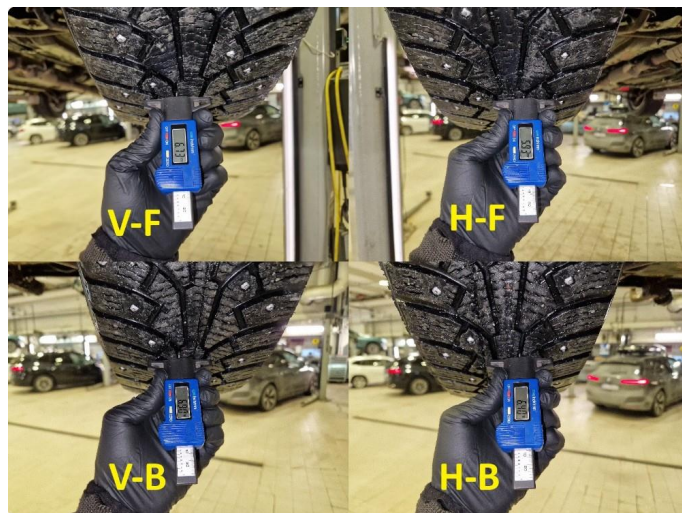
2.5 Dekkdybdemåling sommerdekk utført  
02.03.2026 på km : 182.834

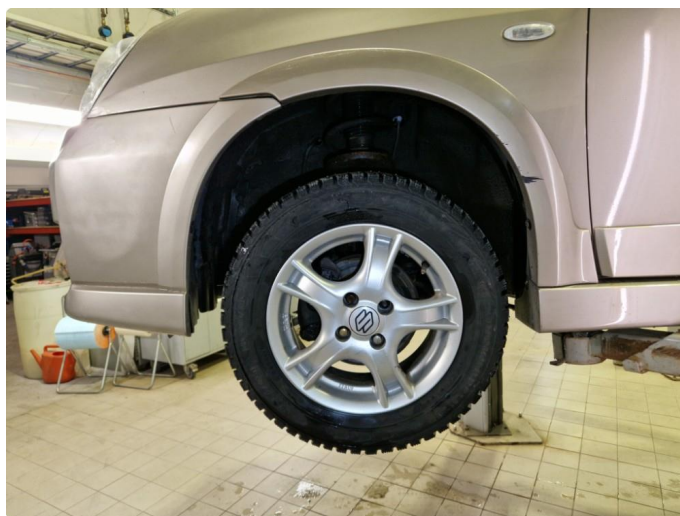
2.7 Mangler 1 stk hjulmutter v-ram og 1 stk v-bak.

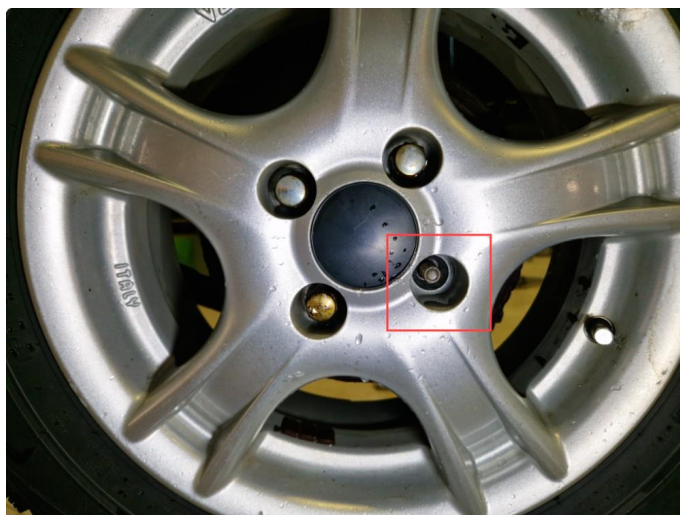
2.7 Mangler 1 stk hjulmutter v-ram og 1 stk v-bak.
