**BMW X5 XDRIVE40E IPERFORMANCE 4WD**
**TESTDATO: 15.12.2025**
**KODE: 1903323**

**VH98300**

NBF Tilstandsrapport er utarbeidet av Norges Bilbransjeforbund og Forbrukerrådet.

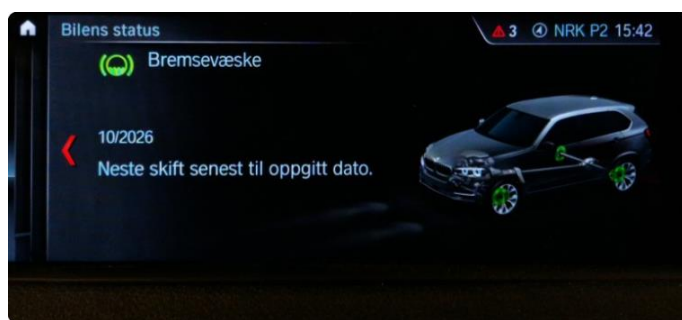
3.2 Neste service 10.2026 / 9.000km, hva som først inntreffer.

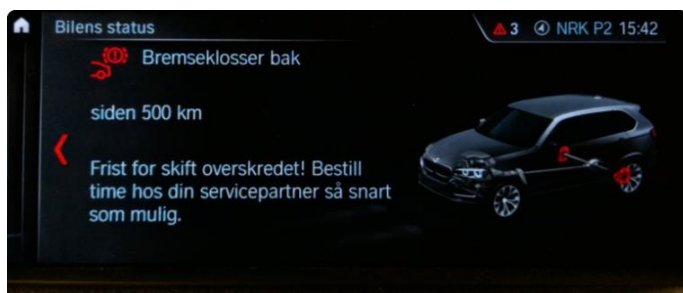
5.1 Slitte bremseskiver bak, målt til 4mm. Bremseskiver OK.
