**MERCEDES-BENZ 300 SEL / 3,5 200 HK AUTOMAT 2WD**
**TESTDATO: 26.06.2026**
**KODE: 2059795**

**DA40847**

NBF Tilstandsrapport er utarbeidet av Norges Bilbransjeforbund og Forbrukerrådet.

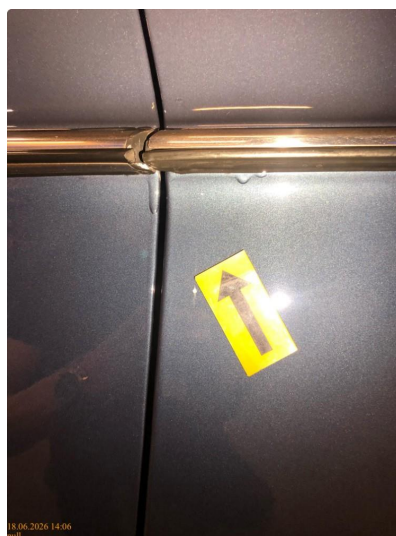
1.2 Bil er delvis omlakkert. Det er litt klarlakk sig på høyre side av bil se vedlagte bilder. Samt det er noen små sår her og der se bilder.

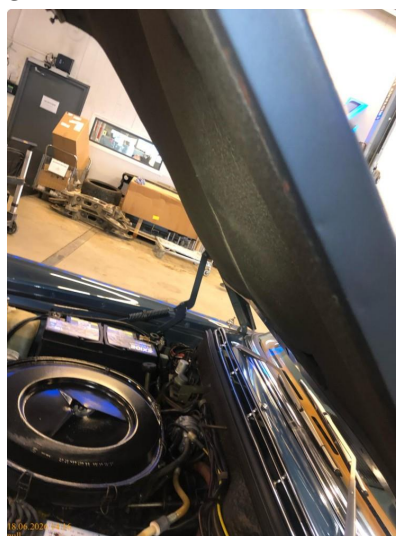
1.3 Løs matte under panser, se vedlagt bilde.

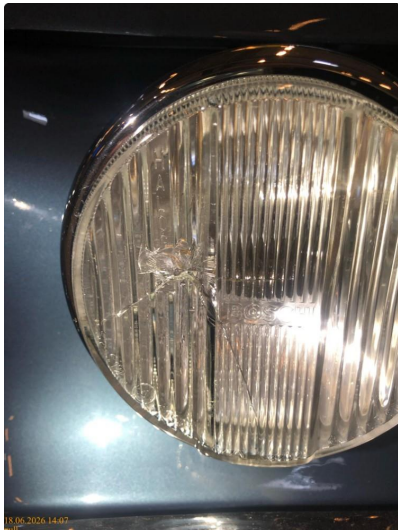
2.1 Lykte glass på tåke lykt venstre foran er knust.

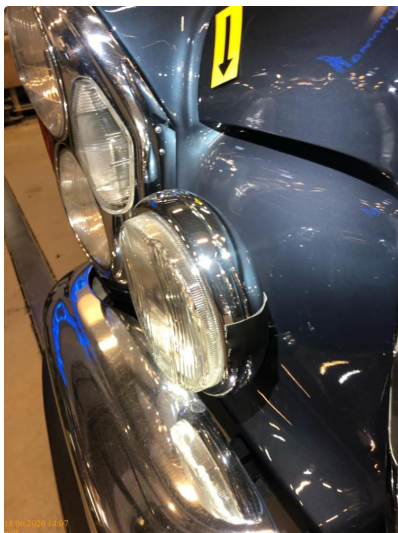
2.2 Chromring på tåkelykt høyre foran er teipet, se vedlagt bilde.

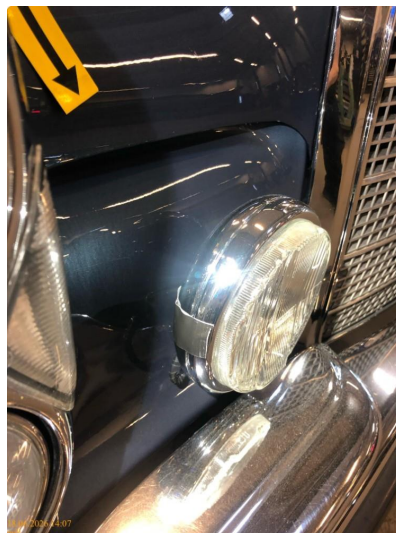
2.2 Chromring på tåkelykt høyre foran er teipet, se vedlagt bilde.

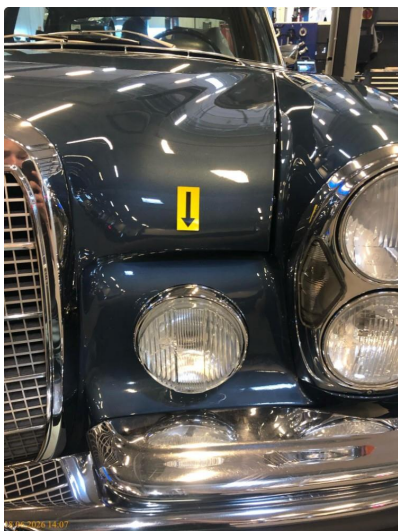
2.2 Chromring på tåkelykt høyre foran er teipet, se vedlagt bilde.

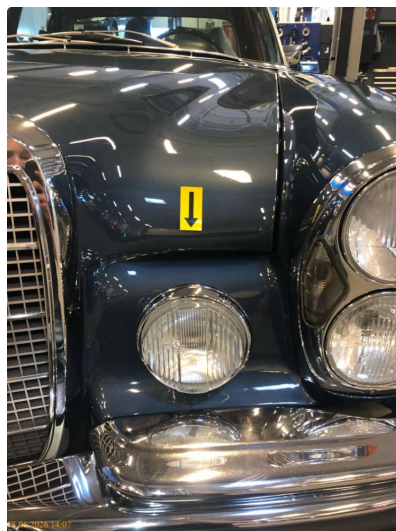
2.3 Nærlys glass venstre foran er duggete/tåkete på innsiden av glasset.

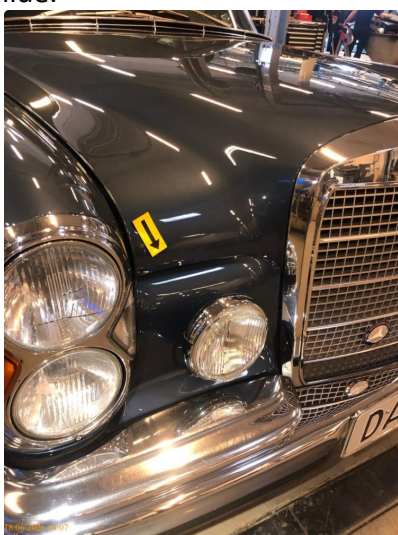
2.5 Blink lyktene i hovedlykter har ikke så veldig fin pass form.

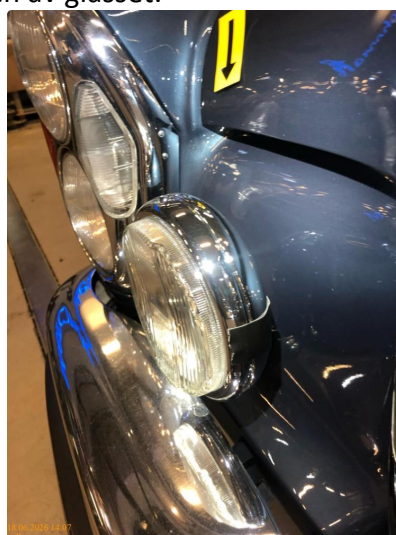
2.5 Blink lyktene i hovedlykter har ikke så veldig fin pass form.

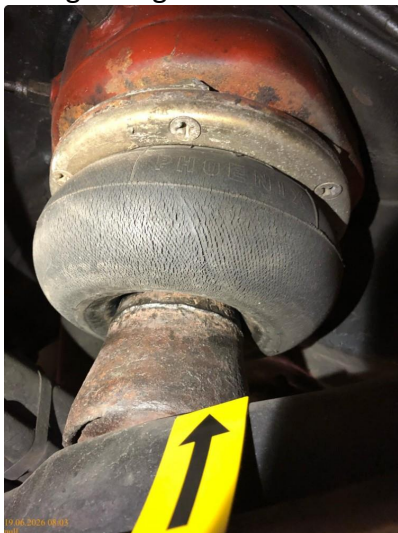
4.2 Morken gummi på alle 4 belger, men de holder luft lenge i følge eier.

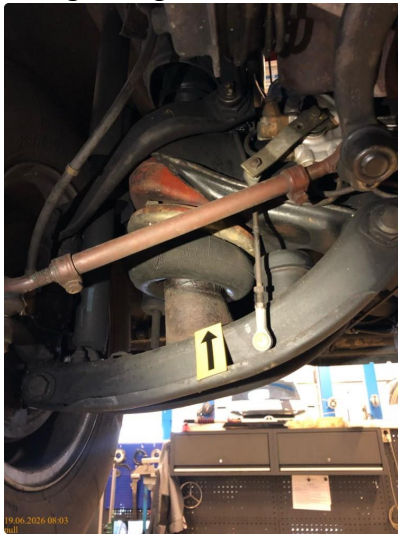
4.2 Morken gummi på alle 4 belger, men de holder luft lenge i følge eier.

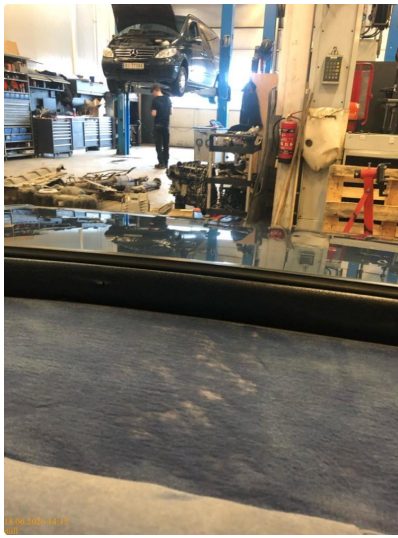
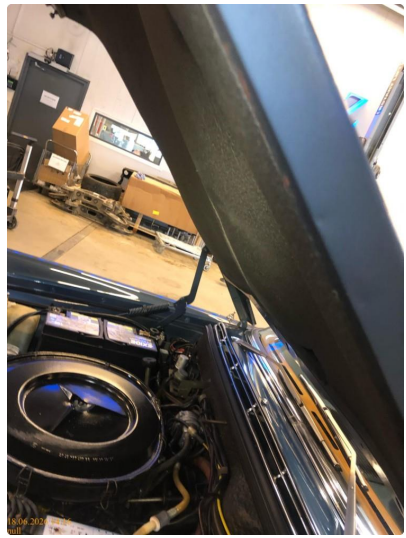
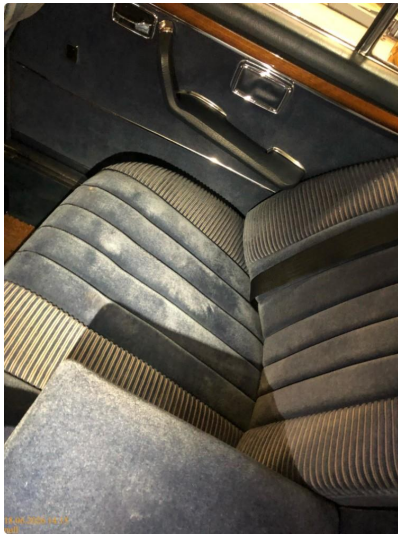
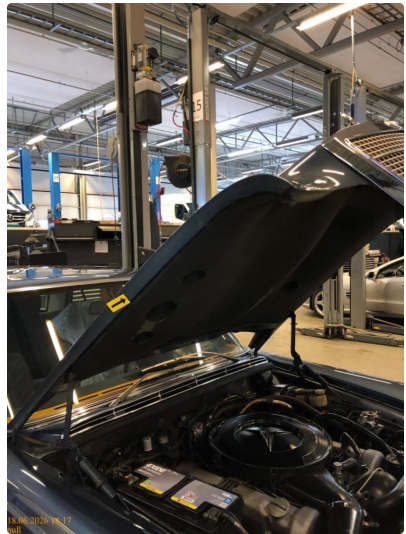
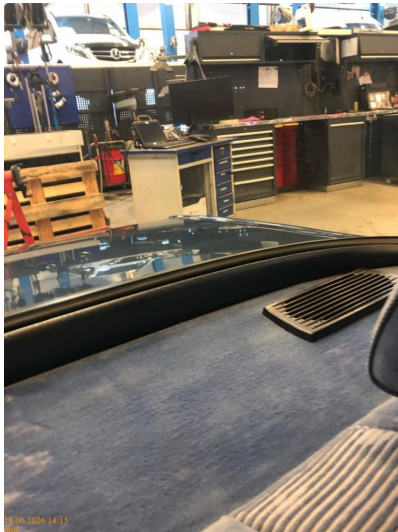
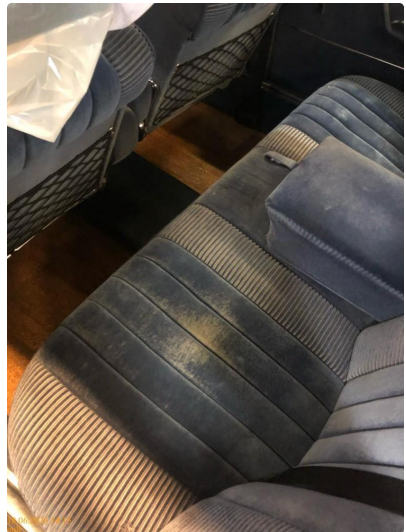
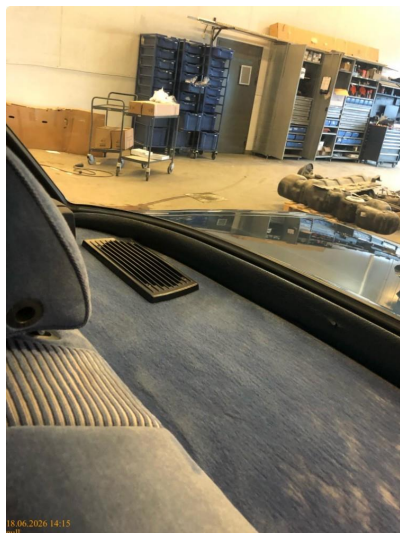
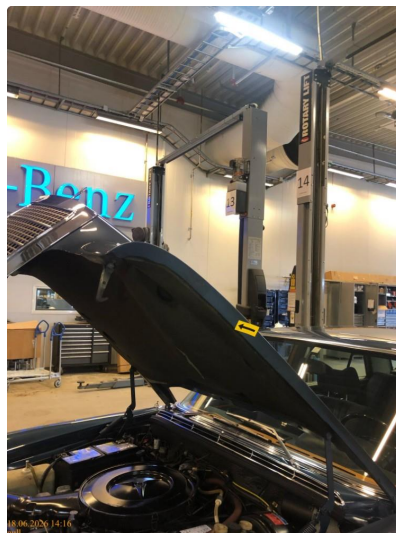
1.1 Det er litt små rust her og der i nedre del av hjulbuer og kanaler samt litt små plasser her og der.
