**MITSUBISHI MITSUBISHI ASX / GAO 116 HK MANUELL
4WD**
TESTDATO: 05.05.2026
KODE: 2015212

SV21221

NBF Tilstandsrapport er utarbeidet av Norges Bilbransjeforbund og Forbrukerrådet.

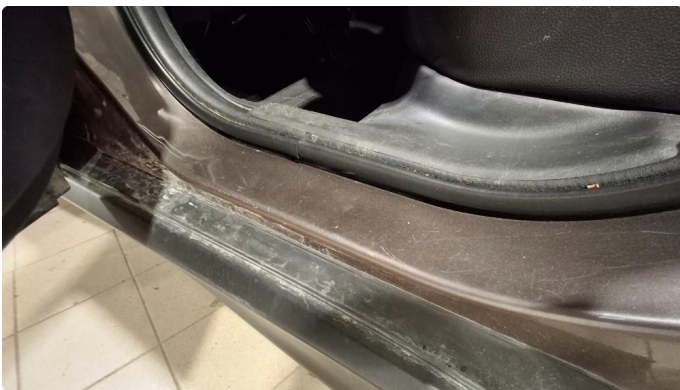
1.5	Skjermer	bulk med lakkskade	høyre foran - venstre bak
1.6	Skjermer	rust	høyre bak
1.7	Dekk/Felger	kantkjørt felg	høyre bak
1.8	Dekk/Felger	punktert dekk

1.8 Punktert dekk

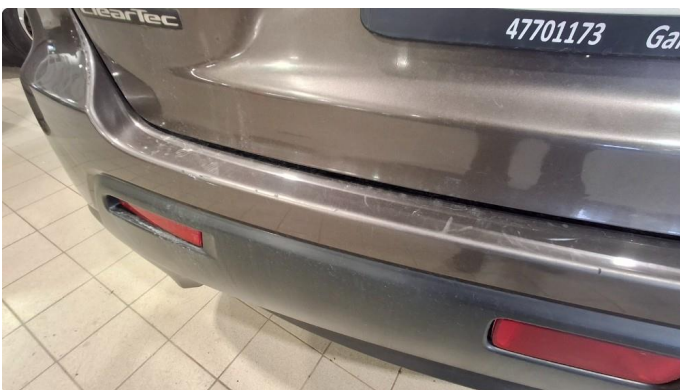
1.10 Deksler mangler på bakfanger.

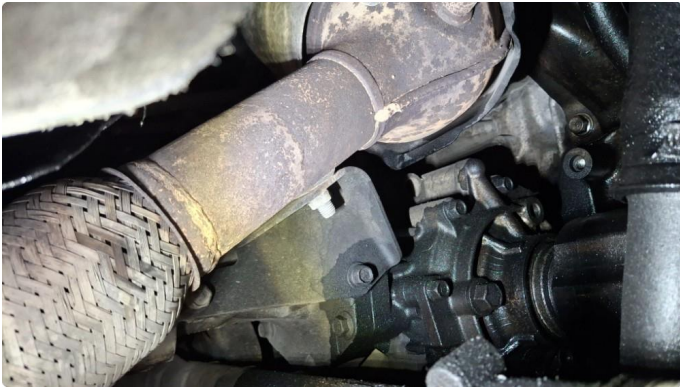
2.2 Oljegenomslag i turbo
